Sjældne overfladefejl: Hvidbelægning

Af Herbert Wolthoorn, STØBERIET

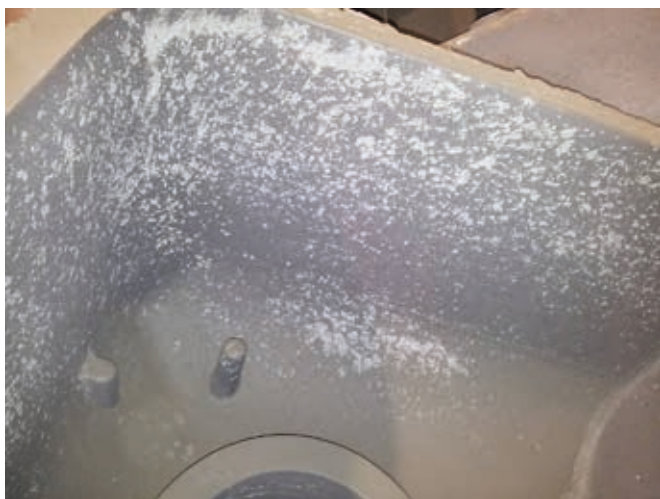
I denne artikel omtales en overfladefejl, som ikke er almindelig, men dog i de senere år er blevet hyppigere. Fejlen består af små overfladefordybninger, ofte med en hvid belægning i fordybningernes bund (fig. 1 og 2). Fejlen kaldes derfor hvidbelægning (på tysk Weisser Belag eller på engelsk White Adherence). Fejlen bør ikke forveksles med White Shining, som skyldes, at en zirkonsvæerte efterlader et meget fint lag hvidt zirkonpulver på godsoverfladen.

Hvidbelægning kan optræde på grå- og SG-jern men ses hovedsageligt på SG-jern og især på svært støbegods, i godsets varmecentre eller omkring indløb og efterfødere; imidlertid kan fejlen også optræde på tyndvægget gods, se fig.1. Ofte findes fejlen i godsets øverste opadvendte overflader, mere sjældent i bunden af godset, og når hvid belægning optræder på siderne findes den primært mod toppen af godset. Også her viser fig.1, at der kan være undtagelser fra de gældende regler. Det er derfor svært at forudsige, hvor det kan optræde på godset. Overfladefejlen hvidbelægning består således af en godsoverflade med fordybninger, der indeholder et hvidt materiale.

Fig. 1: Hvidbelægning på gearhus i SG-jern

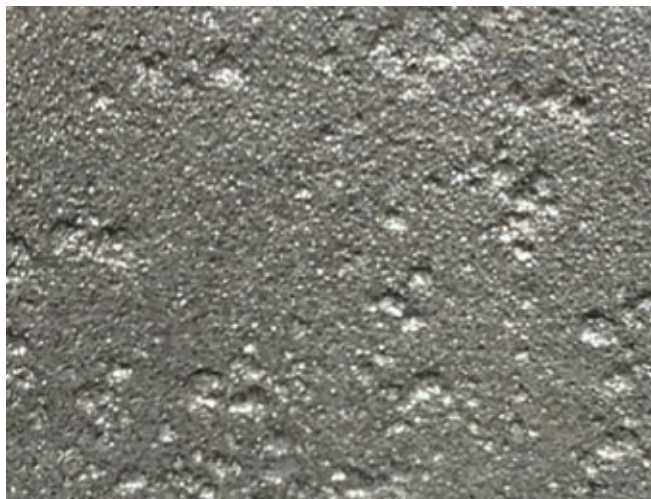
Fig. 2: Hvidbelægning, nærbillede

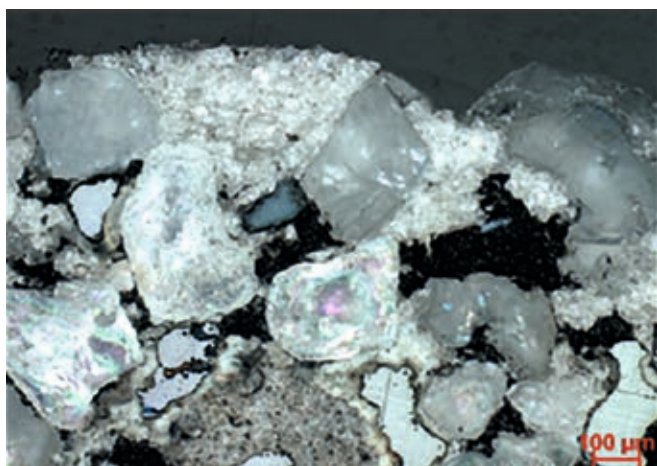
Forskellige undersøgelser har vist, at den hvide belægning består af et fint fiberagtigt pulver, som hovedsageligt indeholder SiO₂, se fx analyseresulater i tabel 1, som dog kun er retningsgivende. Under mikroskopet kan der ikke iagttages sandkorn i selve det fiberagtige pulver (fig. 3), så det antages, at pulveret dannes fra smeltens siliciumindhold og ikke kvartssandets SiO₂. Desuden har forsøg med zirkonsand, som jo ikke indeholder SiO₂, også resulteret i hvidbelægning, så umiddelbart er kvartssand fra form- eller kernematerialet frikendt.

Fig. 3: Mikrobillede af hvidbelægning

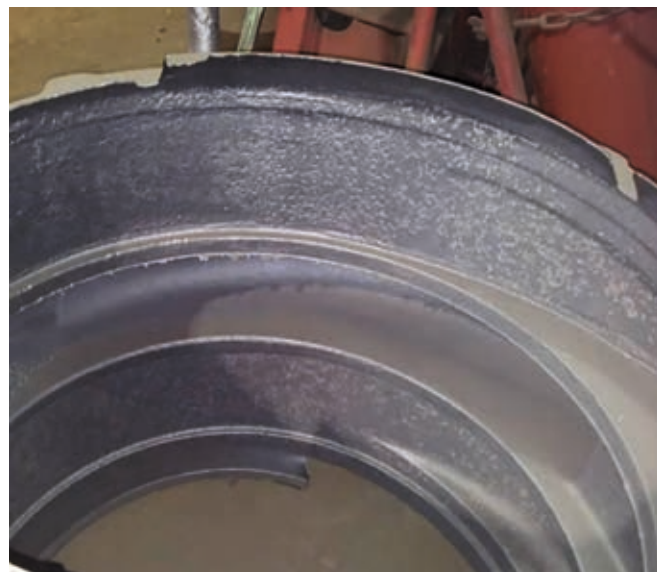
Fig. 4: Hvidbelægning på udkernede overflader

Et støberi, som var meget plaget af netop hvidbelægning gennemførte flere forsøg. Fejlen optrådte især på udkernede overflader, og derfor blev sandsammensætningen ændret fra 20/80 % nysand/regenereret sand til 100 % nysand, dog uden den ønskede effekt. Ændring af støbetemperatur, furantype eller kernebindertype gav heller ingen forbedring. Bemærkelsesværdigt var, at et emne med 3 kerner kunne have hvid belægning på de 2 udkernede områder, men ikke på det tredje (fig. 4). Dette kunne muligvis skyldes forskel i kernens permeabilitet, så derfor udførtes et forsøg med 3 kerner, som henholdsvis blev opstampet normalt, meget løst og ualmindelig hårdt. Heller ikke her kunne der observeres nogen forskel. I det pågældende støberi blev problemet afhjulpet ved at anvende en alkoholsværte i stedet for en vandsværte. I dette støberi blev sværten således udpeget til at være den primære fejlårsag, uden man dog kunne forklare, hvorfor det var sådan. Det bør bemærkes at den pågældende sværte har været anvendt uden problemer i mange år. Faktisk fandt støberiet på et senere tidspunkt en anden vandsværte, der kunne anvendes uden at give problemer med hvidbelægning. Da man imidlertid udførte et forsøg med den oprindelige vandsværte forekom hvidbelægning straks igen. Her må konklusionen være, at den pågældende sværte helt sikker var medvirkende til dannelse af hvid belægning uden men dog kunne forklare hvorfor eller hvordan. Desuden var anvendelse af en spritsværte kun en nødløsning, da man af miljømæssige grunde ikke ønsker at anvende spritsværter.
