# Grundlæggende støberiteknologi: Hvordan elimineres porøsiteter i aluminiumstøbegods

**AF BRAD HOHENSTEIN, PRESIDENT  
POROSITY SOLUTIONS**

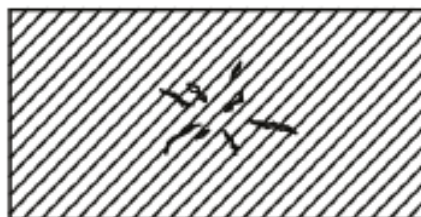
**Sugningsporøsitet** - Små uregelmæssigt formede porøsiteter, der dannes under støbningens størkning. Aluminium svinder omkring 6 % under størkning. Sugningsporøsitet dannes i den del af støbningen, der størkner sidst. For at kunne eliminere denne defekt skal man sørge for, at det sidste metal størkner i fødetappen, der jo ikke er en del af selve støbegodset. Det er dog ikke så let, som det lyder. Mange gange vil formens fremspring eller tilstødende tykke og tynde sektioner danne isolerede områder, hvor metallet fortsat er flydende mens resten af godset er størknet. Disse isolerede områder svinder også 6% under størkningen,

men da de ikke kan efterfødes dannes sugninger i godset.

Sugningsporøsiteter danner normalt et sammenhængende porøst netværk. Hvis dette netværk forbinder en ydre og en indre overflade, vil emnet ikke være tryktæt. Hvis en kundes identificerer en støbning som "utæt", skyldes det sandsynligvis en sugningsporøsitet. Sugningsporøsitet er meget svær at opdage visuelt, men nemmere at opdage med anvendelse af penetrerende væske. Hvis sugningen er forbundet med overfladen, kan det også opdages ved hjælp af et simpelt stereomikroskop med 10 til 20 gange forstørrelse. Når man bruger denne metode, kan man se de dendritter, som dannes, når aluminiummet størkner. Disse synlige dendritter er et sikkert tegn på, at defekten er en sugningsporøsitet. Der er kun to måder at undgå sugninger på: ved hjælp af efterfødnings eller anvendelse af kølekokiller. Målet er at undgå dannelsen af de isolerede områder med flydende metal og flytte den sidst forekommende størkning til fødetappen. At ændre størkningsprofilen for at eliminere sugningsporøsiteter kan kræve en ændring i indløbssystemet, anvendelse af kølekokiller i de sektioner, der størkner sidst, eller begge dele.
